EEN BLOK STAD ROTTERDAM SPOORPUNT

Wijzigingen Tijdens de Bouw. 17-07-2017

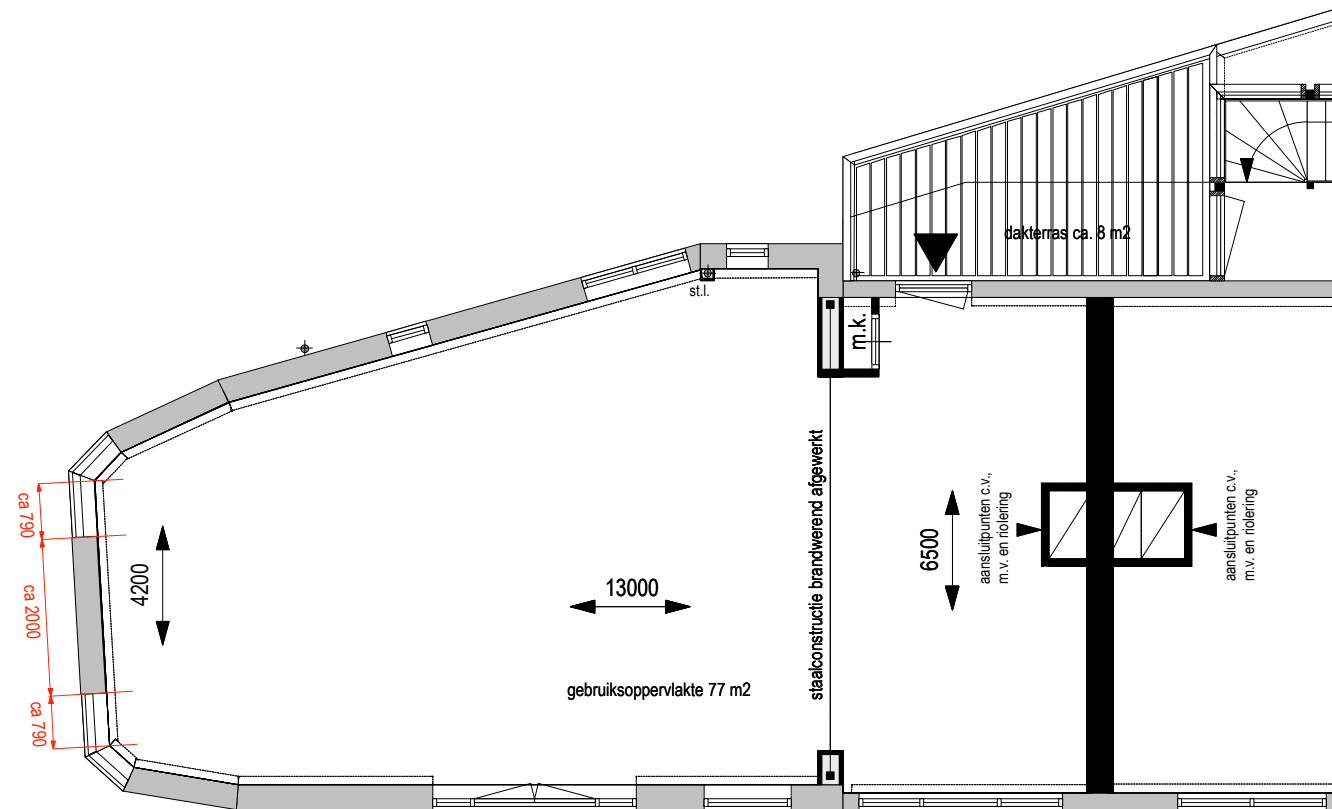
eerder aangenomen maatvoering kozijnen kopgevel

Op de verkooptekeningen zijn de ramen van de kopgevel niet juist getekend. De afmeting van de ramen en het penant ertussen klopt niet. Op de verkooptekening is te zien dat het penant tussen de ramen een afmeting heeft van 2000 mm en de ramen zelf zijn 790 mm breed. In werkelijkheid is het penant kleiner (1140 mm) en zijn de ramen groter (1220 mm). Zie hiervoor ook de bijlage Rectificatie kozijnen kopgevel dd.12-07-17.

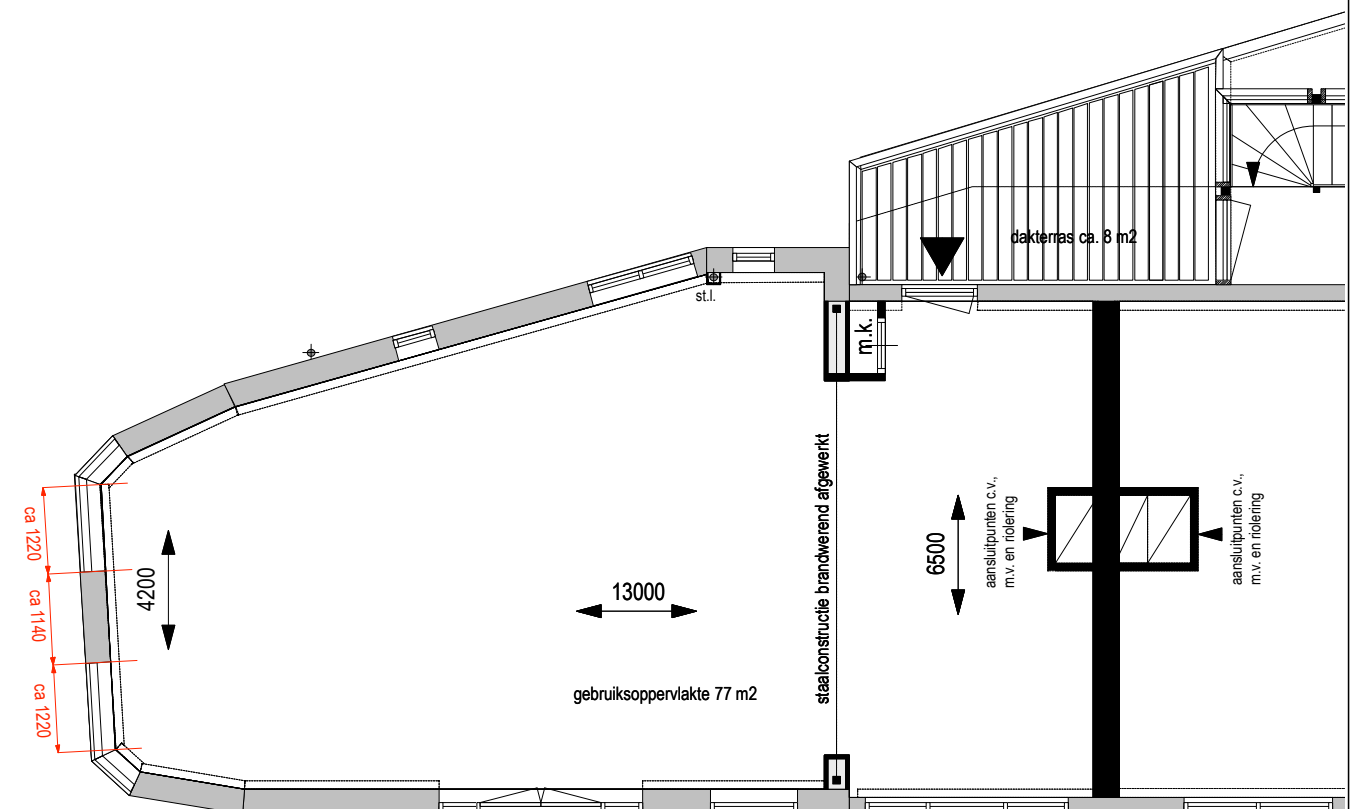
gemeten maatvoering kozijnen kopgevel
